この度は、弊社製品をお買い上げ頂き誠にありがとうございます。
 取り付けに関しましては、メーカー発行のサービスマニュアル及び当説明書の指示に従って作業を行って下さい。作業は必ずエンジンが冷えた状態で、且つ車体が安定した状態で行って下さい。
 このマフラーは、Z1000 07-09(ZRT00B)用となっております。その他の機種(車両型式・年式)には取り付けられません(車検を受けられません)のでご注意下さい。取り付け作業に関して、ご不明な点などございましたら、当社までお問い合わせ下さい。

NOJIMA ENGINEERING

NTX624LC

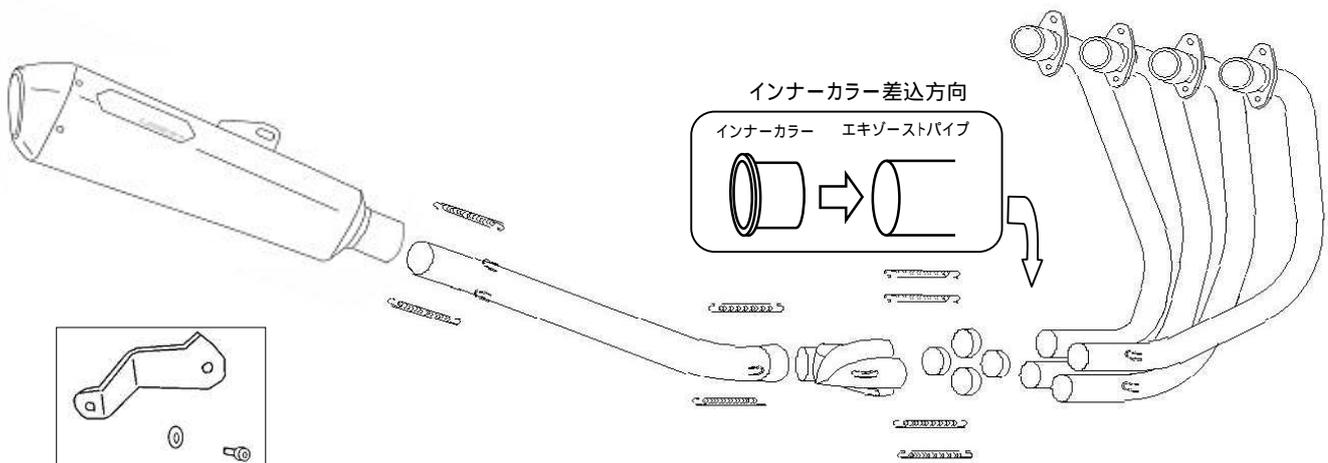
図1

エンジンにエキゾーストパイプを取り付けます。ナットは純正を用います。ガスケットは新品をご使用下さい。パイプの位置関係に注意してエンジンに取り付けます(図1参照)。この時、フランジ部のナットは仮止めの状態にしておいて下さい。(~ の識別シールはマフラー装着後は剥し難いため、番号確認後、組付け前に剥すことをお勧めします。次に取り付けるスパイラルコレクター部分も同様に行ってください。)

図1のインナーカラー差込み方向を参考に、インナーカラーをエキゾーストパイプに差込んでから、スパイラルコレクターをエキゾーストパイプに差し込みます。入りにくい場合はプラスチックハンマーなどでエキゾーストパイプを前方向からキズを付けないように注意して軽く叩いて下さい。次にテールパイプを取り付け、最後に各フックにスプリングを掛けます。

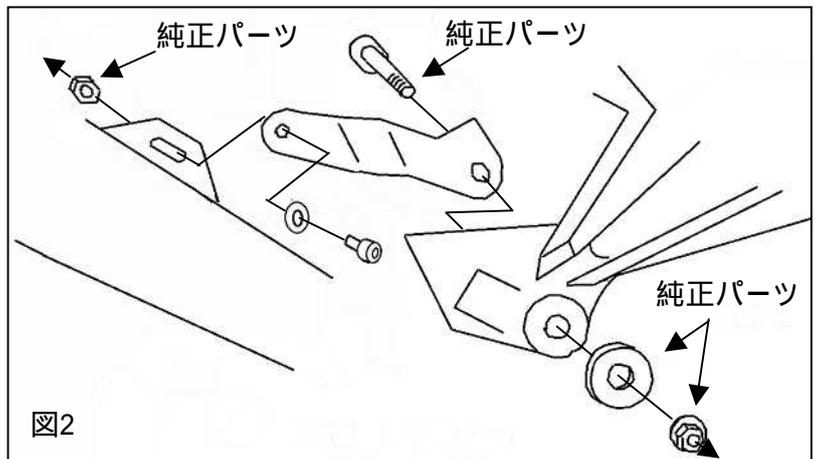
(図2参照)

純正ボルト・ワッシャー・ナットを用いてタンデムステップブラケットに付属のマフラスターを取り付けます。

次に、テールパイプにサイレンサーを差し込み、スプリングを掛け、サイレンサーを取り付けます。付属のボルト・ワッシャーと純正のセンターパイプを固定していた純正ナットを用いて仮止めします。
